**PROJETO POR UMA UNICAMP ACESSÍVEL  
PLANEJAMENTO ESTRATÉGICO  
UNICAMP**

**Bloco 01**

**Ciclo Básico I e II, SAE, BCCL, os 3 Restaurantes Universitários, DLIE e Prédio da Engenharia Básica**

RELATÓRIO DE ACESSIBILIDADE PREDIAL DO GRUPO I: Ciclo Básico I e II, SAE, BCCL, os 3 Restaurantes Universitários – RU/RS/RA, DLIE e Prédio das Engenharias Básicas.

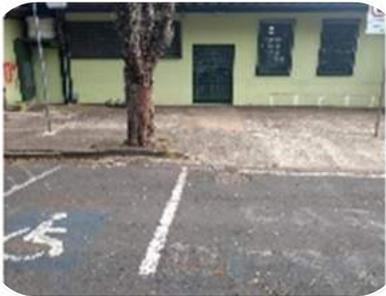
<p>EB 15 – Entrada do CIDIC, vaga de PCD, rebaixamento de guia fora de norma.</p>

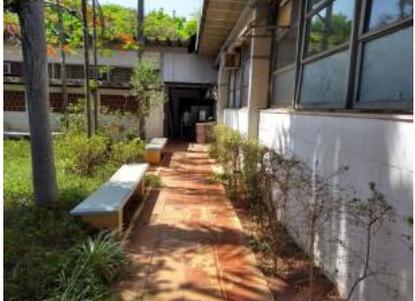
<p>EB 57 – Piso antigo sem pisos de alerta.</p>

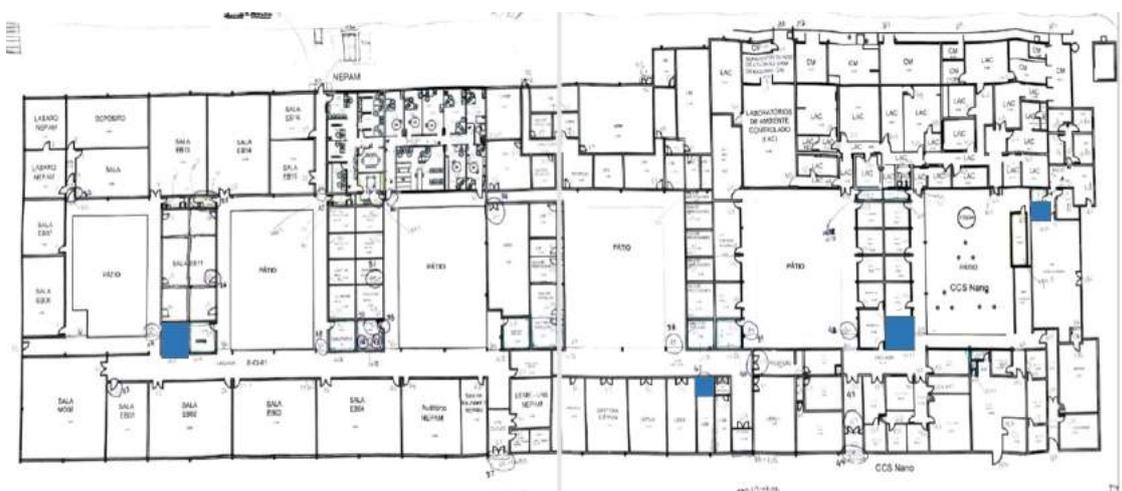
Fig. 02 – Sugestão de locais para reforma de sanitários acessíveis, nas quatro unidades da edificação. (Fonte: Donadon, E. – 2020).

- Colocar piso de alerta no início e fins dos lances de escada;
- Colocar corrimão em escada;
- Criar área de balcão com altura de 0,73 de altura e 0,30 cm de profundidade livre em todos os locais de atendimento,
- Colocação de piso de alerta nos desníveis não corrigíveis.
- Troca de 64 maçanetas de pera;
- Colocação de puxadores horizontais nas portas de vidro;
- Acerto dos desníveis existentes;
- Acertar todos os desníveis das portas maiores que 5 mm, 69 portas.
- Projetar e construir banheiros de PCD nas quatro áreas distintas, ver Fig. 02.

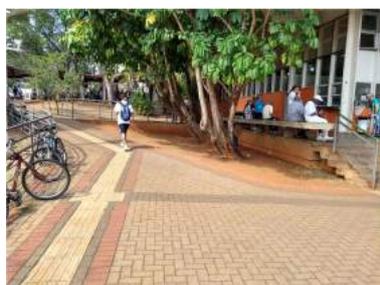
RU 1 - Bicycletas próximas ao piso tátil

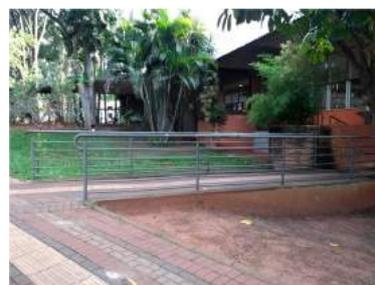
RU 3 - Corrimão apenas em um trecho

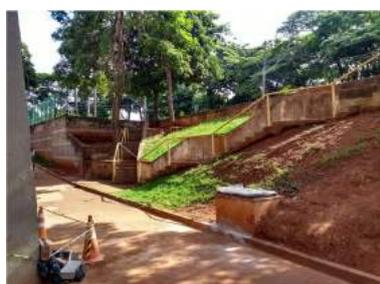
RU 7 - Escada sem acesso

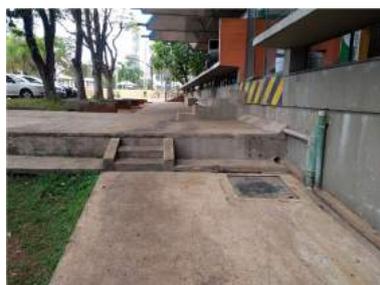
RU 13 - Degraus e obstáculos

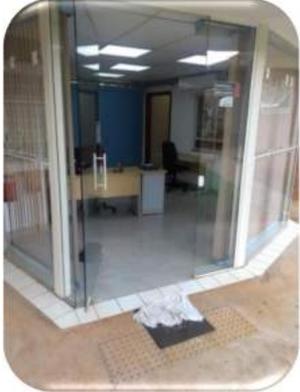
<p>DLIE 04 – Porta de acesso 04 com piso tátil somente na entrada.</p>

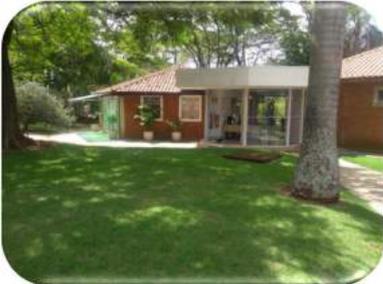
<p>DLIE 05 – Passeios que dão acesso as portas de entrada do edifício sem sinalização.</p>

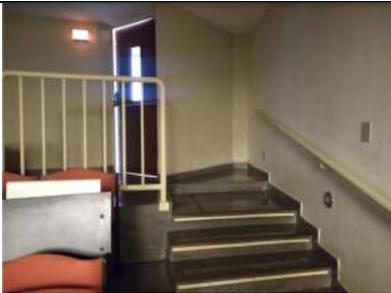
<p>CB1 53 - Escada lateral com um corrimão das salas de aula do térreo.</p>

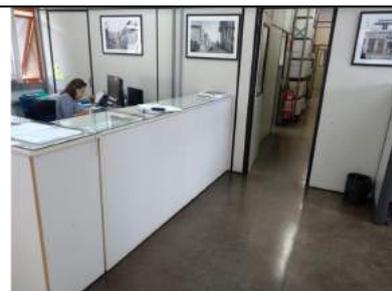
CB1 59 – Entrada da biblioteca do centro de memória com balcão de 1,06m.

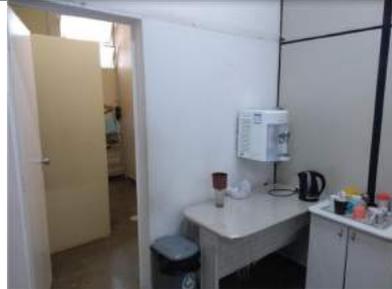
CB1 67 - Copa sem pia.

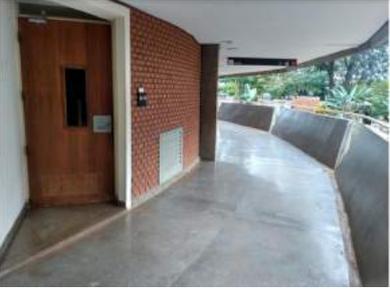
<p>CB1 82 - Porta da sala de aula do 1º pavimento CB18 em desnível.</p>

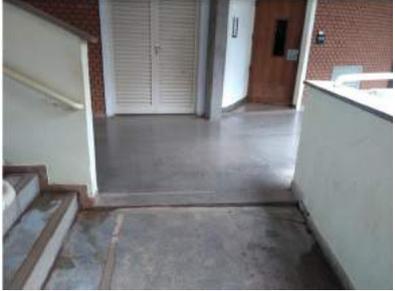
<p>CB1 83 - Degrau após as escadas de acesso ao 1º pavimento</p>

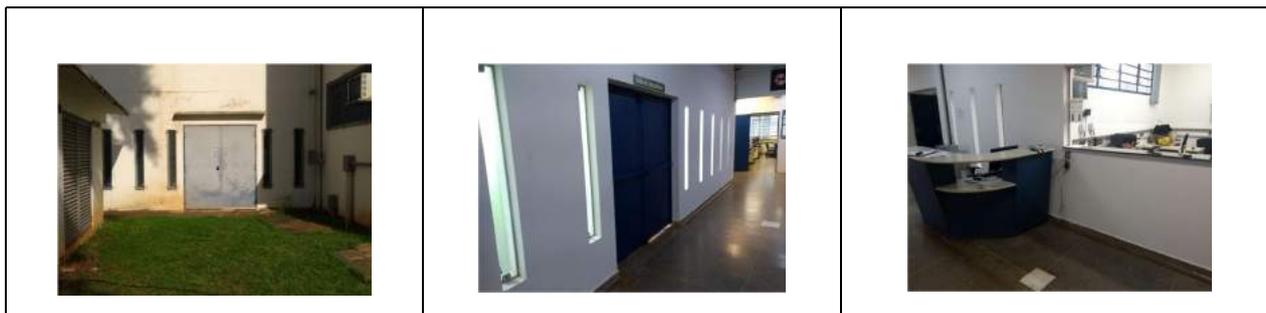
<p>PB13 – Porta de saída de emergência sem calçamento, e com desnível.</p>	<p>PB14 – Porta saída de emergência parte interna, sem piso tátil.</p>	<p>PB15 – Balcão com altura de 1,05m.</p>
