**PROJETO POR UMA UNICAMP ACESSÍVEL  
PLANEJAMENTO ESTRATÉGICO  
UNICAMP**

**Bloco 01**

**Ciclo Básico I e II, SAE, BCCL, os 3 Restaurantes Universitários, DLIE e Prédio da Engenharia Básica**

RELATÓRIO DE ACESSIBILIDADE PREDIAL DO GRUPO I: Ciclo Básico I e II, SAE, BCCL, os 3 Restaurantes Universitários – RU/RS/RA, DLIE e Prédio das Engenharias Básicas.

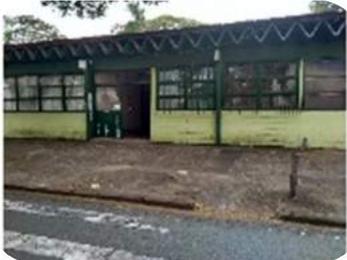
<p>EB 13 – Passeio 01 – Entrada principal do EB – rebaixamento de guia fora da norma.</p>

- Solicitar consertos da calçada à **DM**; colocação de piso de alerta no início e fim de rampas; acertar a rampa de entrada na inclinação correta; no estacionamento - colocar batedor de pneu para limitar os carros no passeio, acerto dos rebaixos de guias
- Solicitar à **DEPI**, estudo de Rua Completa para a rua dos Flamboyants, para englobar a marcação de área técnica, onde há calçada com menos de 60 cm. Será necessária pintura de área para pedestres na rua existente, acerto de rampa para esse novo acesso, ver fotos EB 09,10,11.
- Solicitar à **Unitransp** pintura de vaga para deficientes na rua João Padiá Calógeras, junto ao Passeio 01.

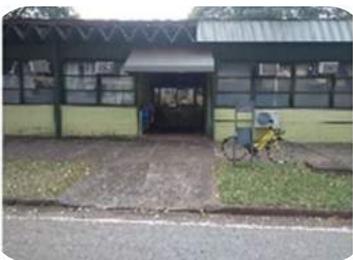
<p>EB 14 – Passeio 01 – Entrada dos Laboratórios da Elétrica – rampa com piso irregular, rebaixamento de guia fora de norma.</p>

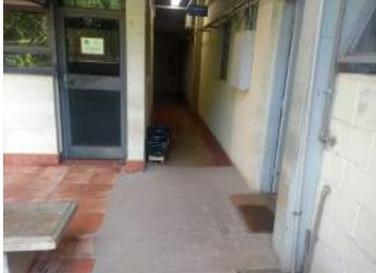
<p>EB 46 – Desníveis, tapetes que atrapalham a acessibilidade.</p>

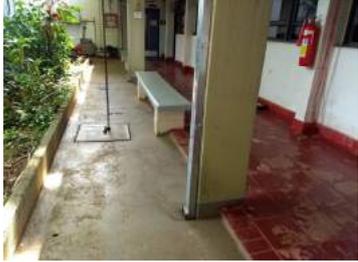
<p>EB 48 – Desníveis sem sinalização tátil.</p>

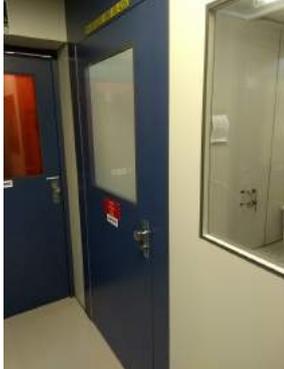
<p>EB 50 – Portas novas com maçanetas de pera.</p>

- Colocar piso de alerta no início e fins dos lances de escada;
- Colocar corrimão em escada;
- Criar área de balcão com altura de 0,73 de altura e 0,30 cm de profundidade livre em todos os locais de atendimento,
- Colocação de piso de alerta nos desníveis não corrigíveis.
- Troca de 64 maçanetas de pera;
- Colocação de puxadores horizontais nas portas de vidro;
- Acerto dos desníveis existentes;
- Acertar todos os desníveis das portas maiores que 5 mm, 69 portas.
- Projetar e construir banheiros de PCD nas quatro áreas distintas, ver Fig. 02.

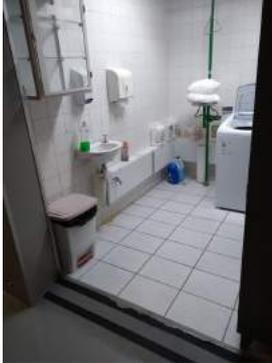
<p>EB 51 – Área de serviço com desnível sem sinalização tátil.</p>

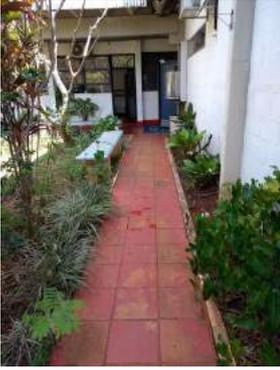
<p>EB 52 – Piso externo sem piso de alerta no início e fim do trecho.</p>

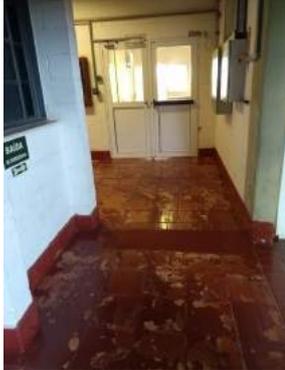
<p>EB 53- Piso em mau estado, piso rampado sem piso tátil.</p>

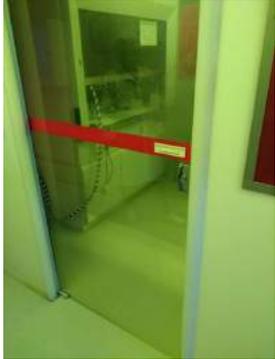
<p>EB 54 – porta faltando puxador vertical.</p>

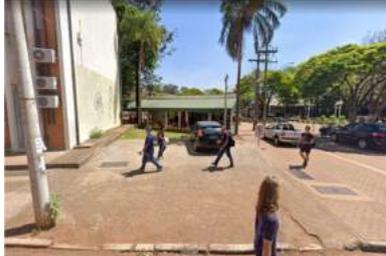
<p>SAE 03 Estacionamento lateral sem marcação de vagas, trecho de desnível sem alerta.</p>
---	---	--

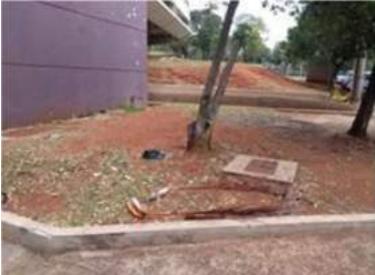
<p>BCCL 5 - Trecho sem passagem</p>

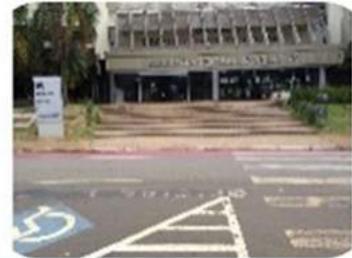
BCCL 9 - Entrada principal com escadaria e sem corrimão

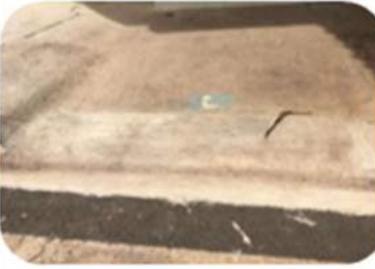
<p>RA 01 – Rebaixamento do passeio público fora de norma.</p>

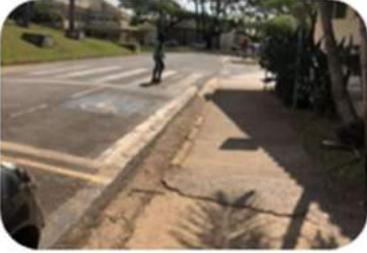
<p>RA 07 – Vaga destinada a PCD.</p>

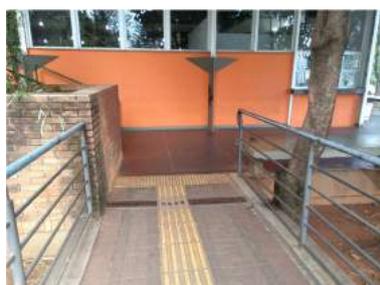
RU 4 - Piso tátil

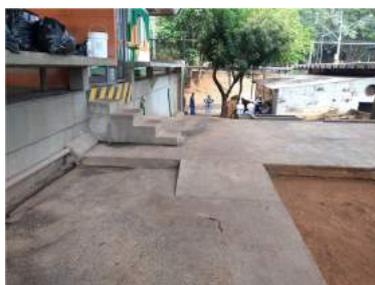
RU 14 - Escada e rampa

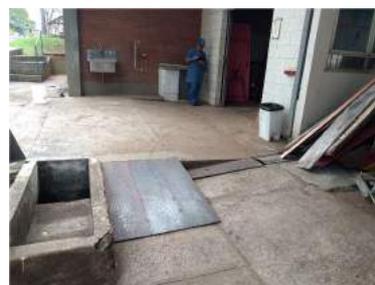
RU 15 - Rampa improvisada

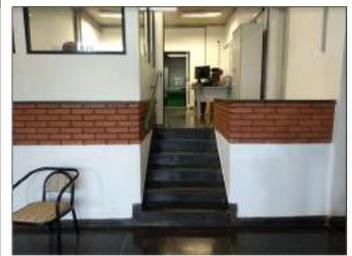
RU 93 - Escada, sem sinalização de piso e sem corrimão de um lado e fora de norma.

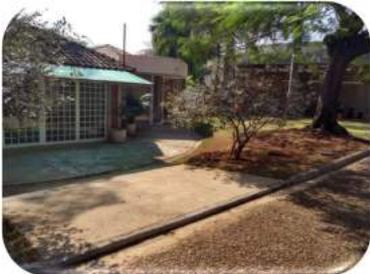
<p>DLIE 01 – Degrau no passeio que dificulta a entrada pela porta 01</p>

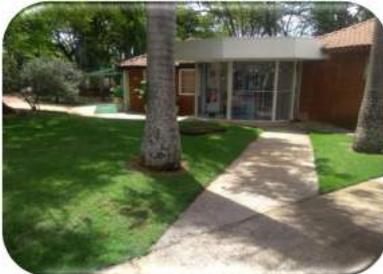
<p>DLIE 02 – Passeio que dá acesso a porta 04 sem piso tátil e com algumas irregularidades.</p>

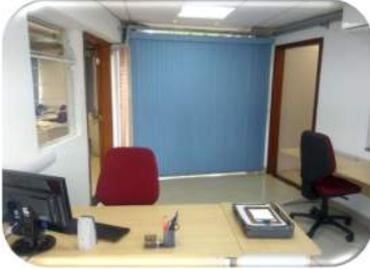
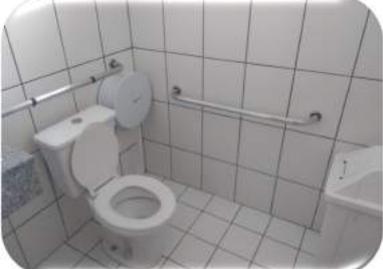
<p>DLIE 06 – Porta 03 e Porta 05 sem altura livre de 2,10m.</p>	<p>DLIE 07 – Box com barras em diferentes alturas e sem área de transferência.</p>	<p>DLIE 08 – Lavatório e espelho na altura incorreta, sem barras de apoio, e torneira inacessível.</p>

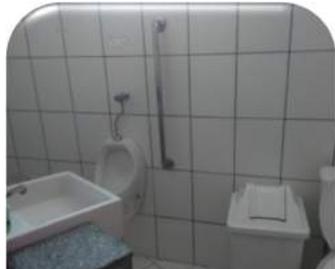
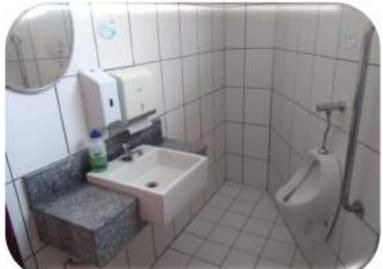
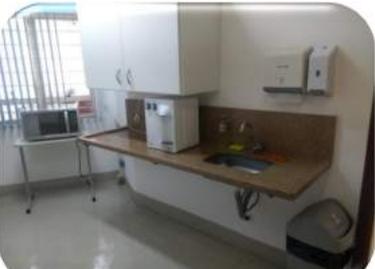
<p>DLIE 09 – Mictório com espaço estreito em relação a pia e somente com uma barra de apoio.</p>	<p>DLIE 10 – Box sem espaço de giro.</p>	<p>DLIE 11 – Pia com altura um pouco acima da recomendada.</p>

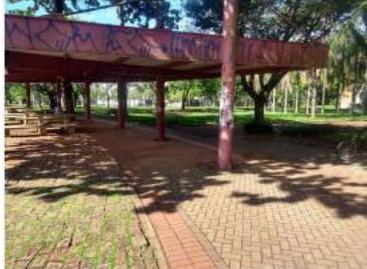
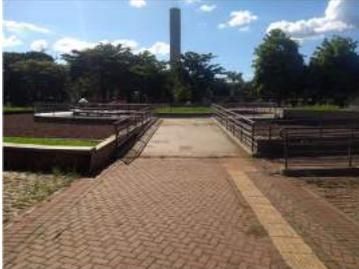
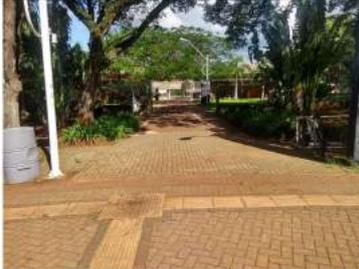
<p>CBI 01 – Entrada do ciclo básico pela praça do marco zero (praça do ciclo básico).</p>	<p>CBI 02 – Entrada do ciclo básico pela praça do marco zero.</p>	<p>CBI 03 – Entrada do ciclo básico pela praça do marco zero.</p>

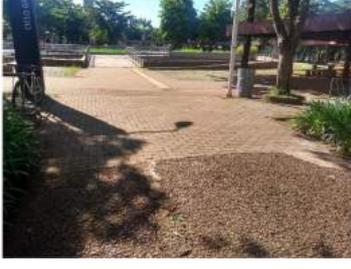
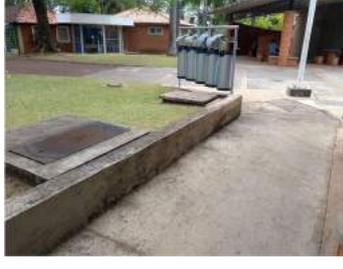
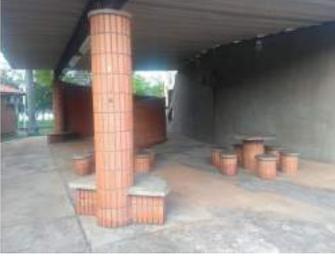
<p>CBI 04 – Entrada do ciclo básico pela praça do marco zero.</p>	<p>CBI 05 – Mureta próxima dos bancos de estudos do CBI.</p>	<p>CBI 06 – Bancos de estudos do CBI.</p>

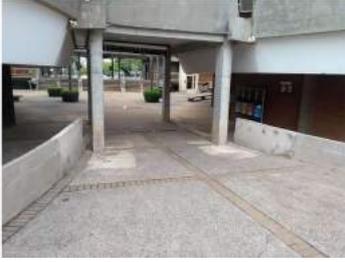
<p>CBI 07 – Entrada do ciclo básico pela praça do marco zero.</p>	<p>CBI 08 – Acesso às salas com uma rampa com inclinação de 8,7%.</p>	<p>CBI 09 – Escada para acessar salas superiores do CBI.</p>

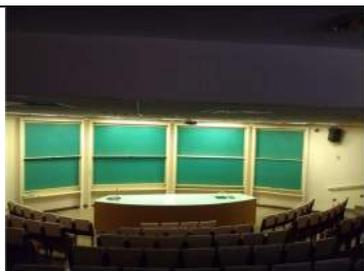
CB1 57 - Salas de aula no térreo.

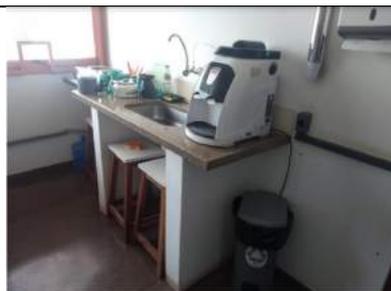
CB1 58 – Copa dos funcionários no térreo com pia acessível a cadeirantes.

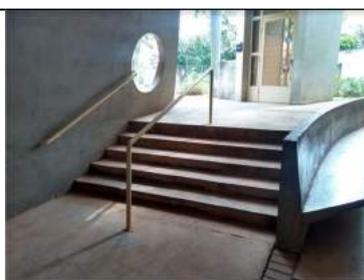
CB1 63 - Escada sem corrimão lateral.

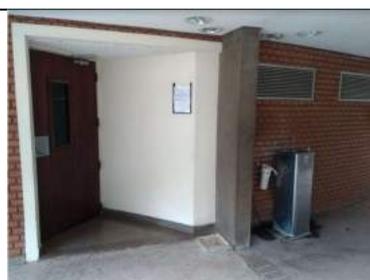
CB1 64 - Porta da sala de aula CB2 em desnível.

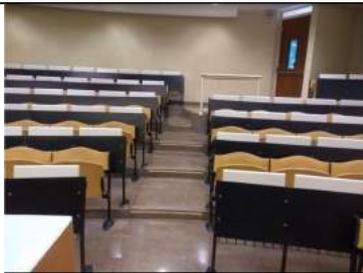
CB1 69- Escada das salas de aula do 1º pavimento sem corrimão.

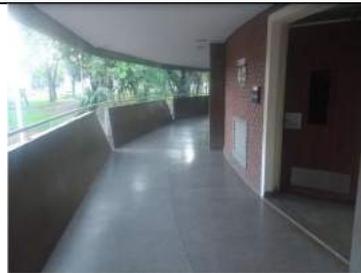
CB1 70 - Porta da sala de aula do 1º pavimento CB7 em desnível.

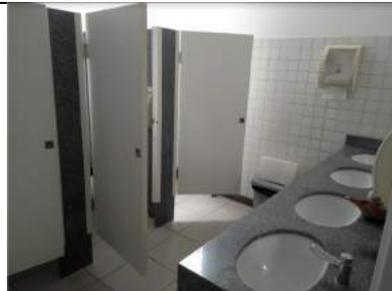
CB1 73 - Banheiro feminino para funcionários no 1º pavimento.

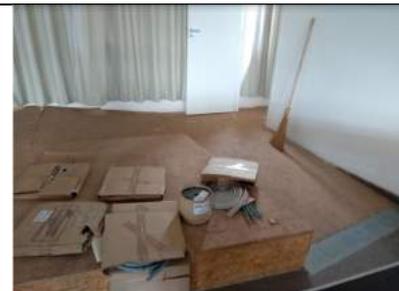
CB1 77 - Rampa no auditório

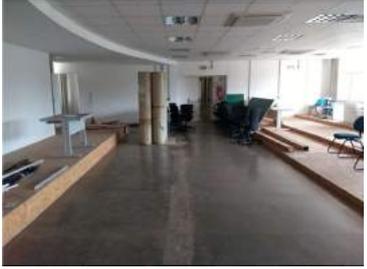
<p>CB1 78 - Auditório do 1º pavimento.</p>

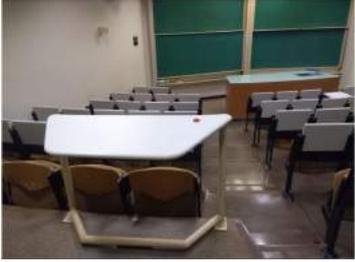
<p>CB1 79 - Mesa para cadeirante nas salas de aula do 1º pavimento.</p>

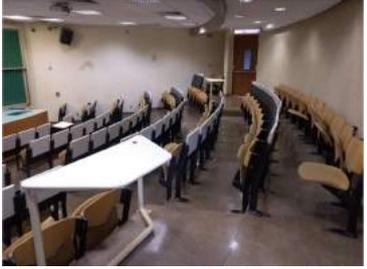
<p>CB1 81 - Salas de aula do 1º pavimento.</p>

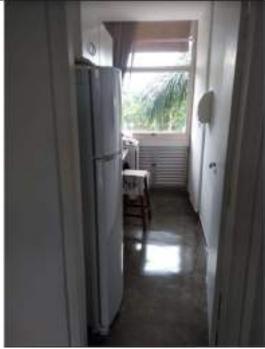
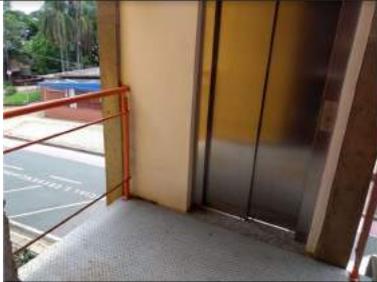
<p>CB1 87 - Copa com acesso estreito pela geladeira.</p>	<p>CB1 88 - Plataforma para acesso ao elevador com guarda corpo perigoso.</p>

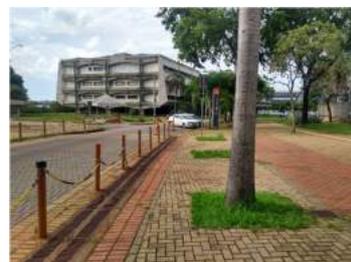
PB 03 – Passeio 01 – Árvore como obstáculo.

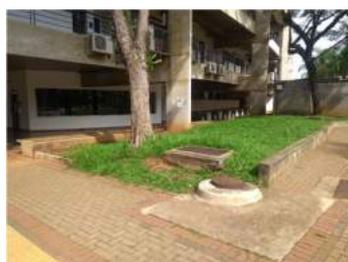
PB04 – Passeio 01 – Canteiro como obstáculo.

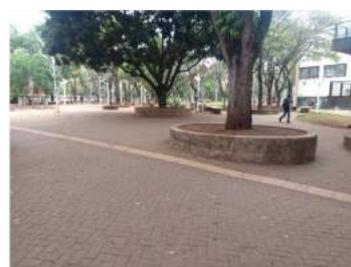
PB 09 – Passeio 02 – Acesso á praça do CB.

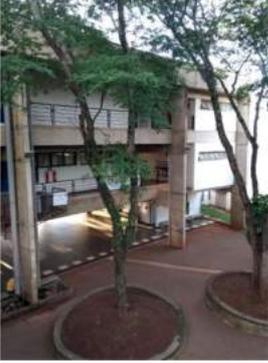
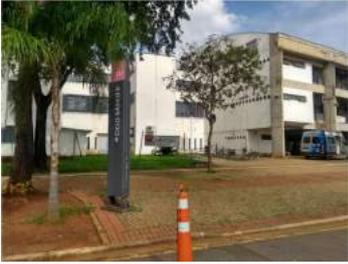
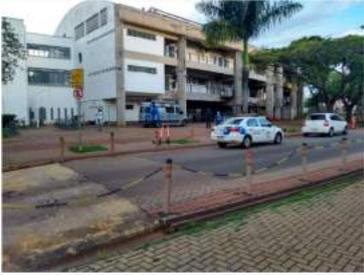
<p>PB 10 – Passeio 02 – Piso tátil interrompido visto de cima</p>	<p>PB 11 – Estacionamento – acesso com rampa</p>	<p>PB 12 – Estacionamento – Vagas sem sinalização na rua</p>

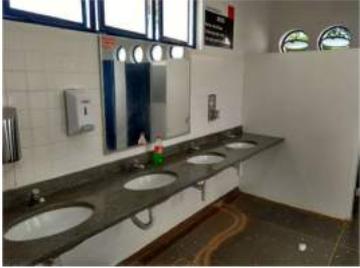
<p>PB42 – Espelho com altura acima da recomendada.</p>
